Achterweg – Zuid 56

- Oorspr. Functie* : Complexonderdelen van de v.m. boerenhofstede en buitenplaats “Grotenhof”.
- Huidige functie* : n.v.t.
- Alg. omschrijving* : Erfcomplex bestaande uit twee gebouwde erfelementen: gemetselde hekpaal als restant van de buitenplaats, en een tuinmuur. *Het hoofdegebouw is in 2011 vernieuwd en heeft geen monumentale waarde. De bollenschuur is in 2011 geheel vernieuwd en heeft geen monumentale waarde.*

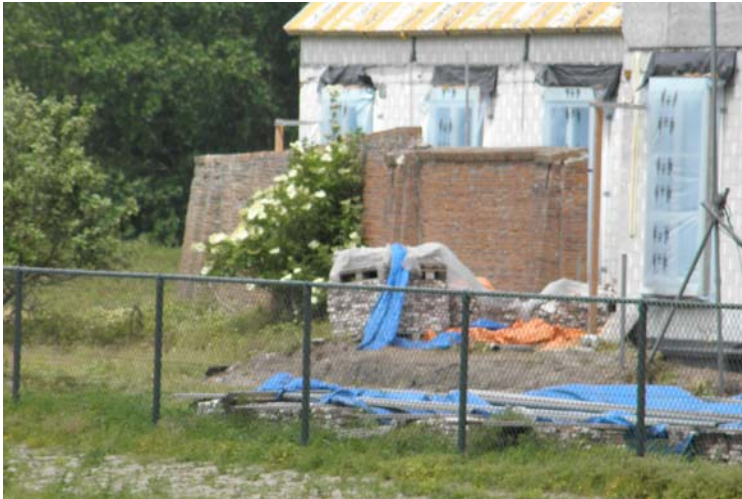
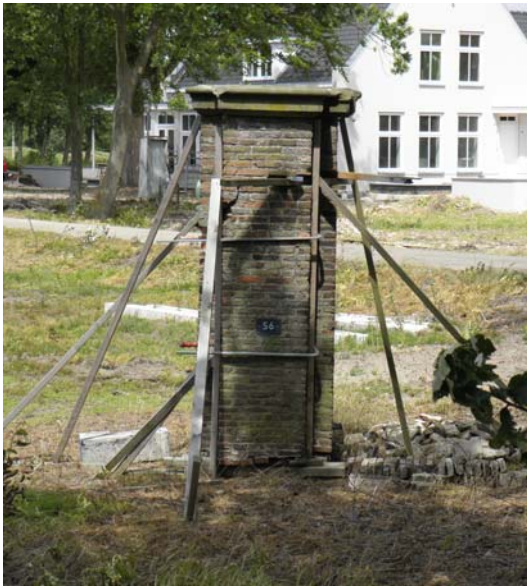
- Bijz. bijgeb./ hek* : Gemetselde stenen hekpijler als restant van het 18^{de} eeuwse toegangshek. In het metselwerk enkele natuurstenen blokken. De paal is afgedekt met een zandstenen geprofileerde plaat. Achter de bollenschuur een gemetselde tuinmuur, bestaande uit drie vakken, en voorzien van vier schuinsgeplaatste steunberen. Het metselwerk van de tuinmuur wordt afgedekt met een rol-laag.
